Firmware Update

i-CON VARIO 2 / 4

Zusammenfassung

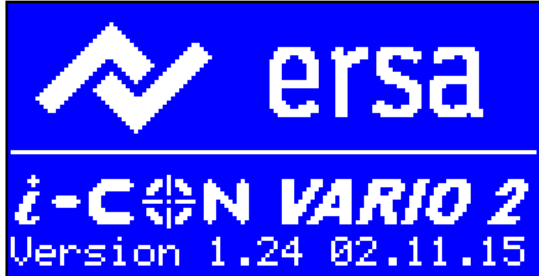
Abbildung 3. Firmware-Versionen beim Einschalten

Die Firmware-Version und das Datum des Control-Boards werden auch direkt nach dem Einschalten angezeigt.
